Cultivation of Tilapia Oreochromis Niloticus in Treated Water: A Case Study

By Alvaro Velez Torres

Cultivo de Tilapia *Oreochromis Niloticus* En Agua Tratada: Caso de Estudio Planta Las Joyas

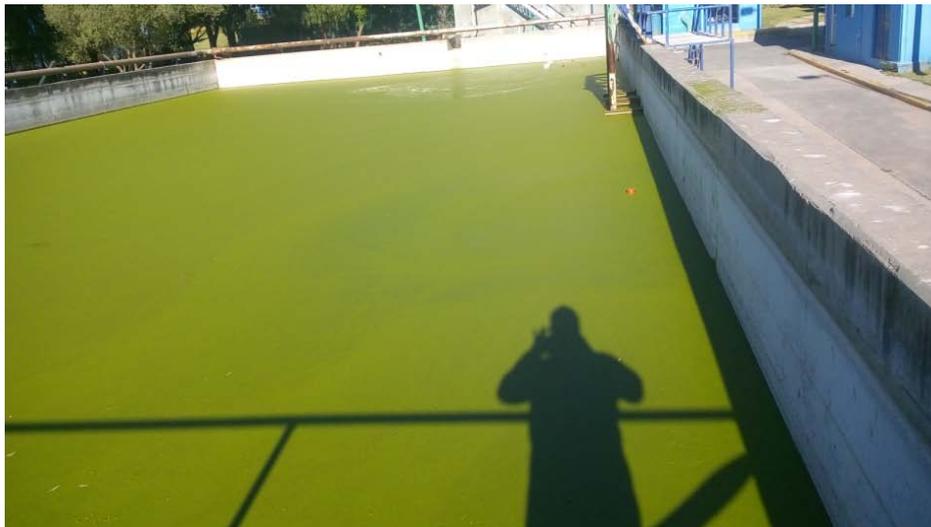
Figura 1: Estanque de Concreto

El primer paso fue acondicionar el estanque en el que se cultivarían los peces y diseñar un mecanismo para introducir agua tratada fresca y una salida para el agua del estanque. Debido a que en las instalaciones de la Planta Las Joyas se contaba con un reactor aerobio fuera de operación se usó como estanque.

Dicho reactor tiene las siguientes dimensiones: 50 m de largo, 20 m de ancho y 8 m de profundidad, ver figura siguiente.

A inicios de febrero, se introdujeron 350 ejemplares de tilapia adulta en un estanque de cemento (reactor biológico) de 50 m de largo, 20 m de ancho y 8

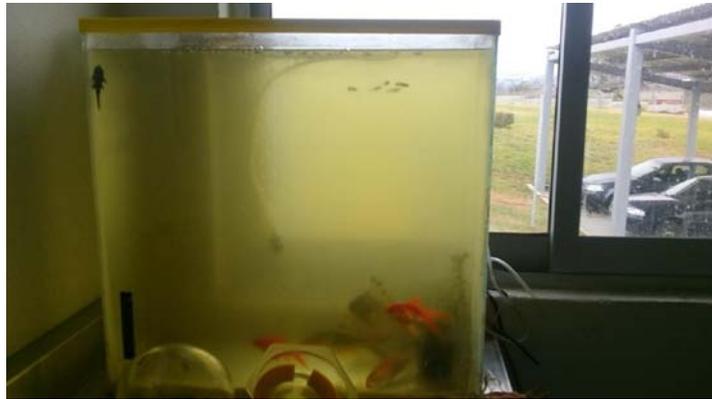
Figura 2: Pruebas piloto

Previo a llevar el experimento a gran escala se ensayó con peces de ornato en una pecera de 120 litros llena con agua tratada para verificar si el agua permitía la supervivencia de ejemplares. Después de un mes, se observó que los ejemplares seguían vivos y no presentaban puntos blancos o presencia de hongos en la piel. Además, se percibían vigorosos, ver imagen siguiente.

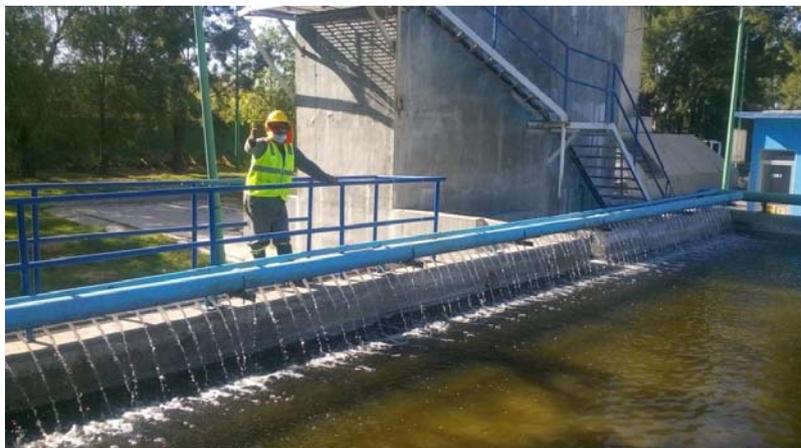
Figura 3: Sistema de recirculación de agua tratada

Dicho trabajo, consistió en acondicionar una tubería para agregar agua tratada al estanque, ver figura 3.

Se incorpora agua tratada al estanque de forma periódica, cada 15 días para remover partículas suspendidas y reponer el agua evaporada. Sin embargo, en ocasiones se recircula de forma extraordinaria para incorporar materia. Además, se hace una purga para remover el material del fondo del estanque.

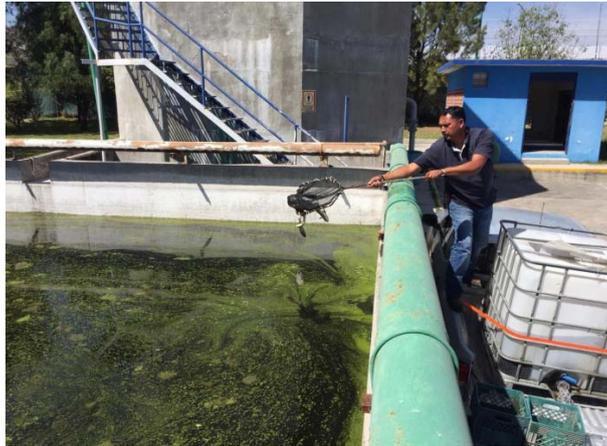
Figura 4: Siembra de tilapia

m de profundidad. De dichos ejemplares, 50 fueron hembras y 300 machos, ver figura 4.

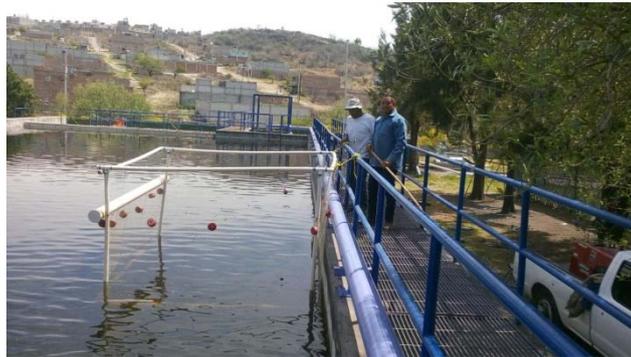
Figura 5: Jaulas flotantes

Para monitorear el estado de salud de los ejemplares se instalaron 2 jaulas flotantes de 8 m³, y se incorporó una bomba para oxigenar el agua, figura 5.

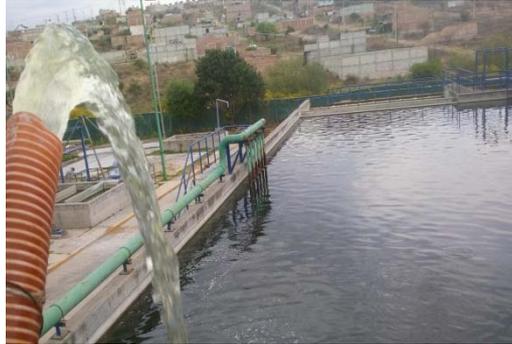
Figura 6: Caída de agua

primeras horas del día. Dicho valor de oxígeno disuelto se ubicó por debajo de 1 mg /l por lo que los peces comenzaban a obtener el oxígeno de la superficie. En ese sentido, se recurría a la recirculación de agua tratada fresca, la cual tiene un valor de 5 a 6 mg/l de oxígeno disuelto para reducir el estrés por falta de oxígeno. Además, se incorporó una bomba para agitar la superficie del agua a través de la caída del agua, ver figura 6.

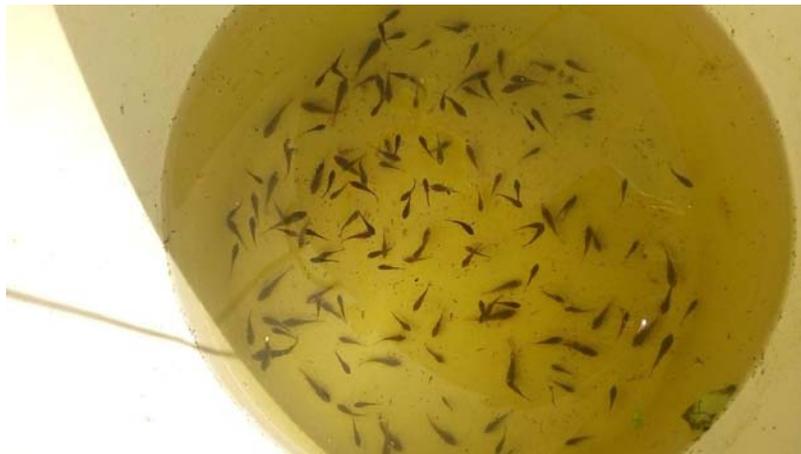
Figura 7: Alevines de dos semanas

A mediados del mes de mayo del 2019 comenzaron a nacer los primeros alevines, ver figura siguiente:

Con base en Pérez y Sáenz (2015), se estimó en 4000 el número de alevines nacidos. Sin embargo, en el mes de junio debido a que el proyecto solo

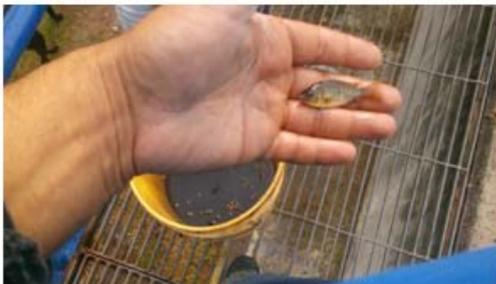
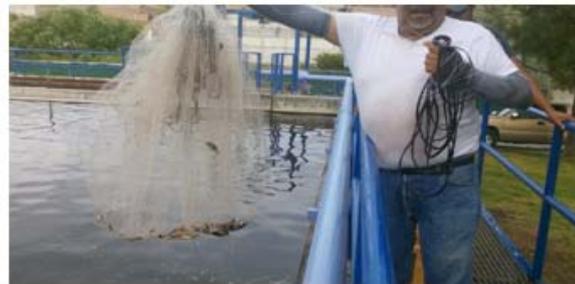
Figura 8: Cosecha de alevines de tres semanas de vida

pretendía medir la calidad del efluente tratado para el cultivo de la tilapia. Se realizaron varias cosechas para reducir la densidad de población, ver figura siguiente.

El destino de los alevines fue para repoblar bordos de almacenamiento de agua en los alrededores de la planta.

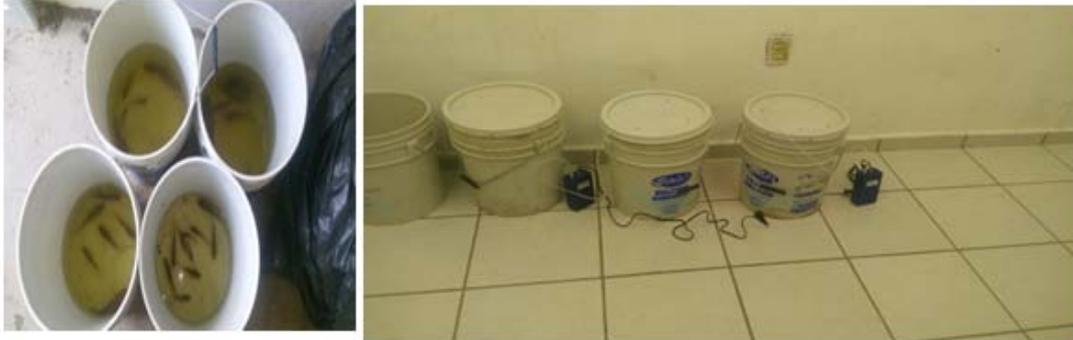
Figura 9: Sistema de oxigenación para traslado de muestras

Se colectaron 24 ejemplares de entre 15 y 20 cm, fueron transportados con ayuda de oxigenación

con bomba. El traslado duró 2 horas aproximadamente y se realizó en la madrugada para evitar que el calor perjudicara a los ejemplares, ver figura siguiente.

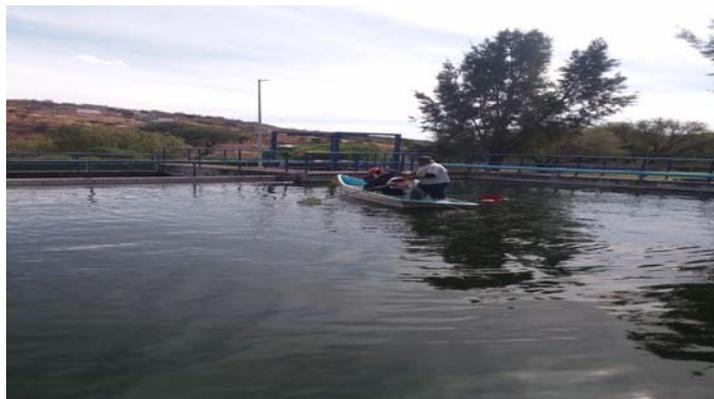
Figura 10: Captura con atarraya

Posteriormente, en los meses de diciembre y enero de 2020-2021 se llevó a cabo una cosecha de tilapia para disminuir la densidad de población. En tal caso, se buscó sacar ejemplares adultos de entre 600 y 800 gr y ejemplares juveniles de 100 y 150 gr. Los ejemplares fueron donados para su re incorporación en la presa El Palote, ubicada en el Parque Metropolitano de León, ver figura 10, 11 y 12.
