Geographical, Ecotourism and Environmental Characterization of the Beaches of the Urban Area of the Canton Manta

By Argenis De Jesús Montilla Pacheco, Danica Lalesska Fernández, Milena Anthonella Vélez Rosero,
Irene Rosario Rodríguez Pincay & Javier Alfonso Montilla Granadillo

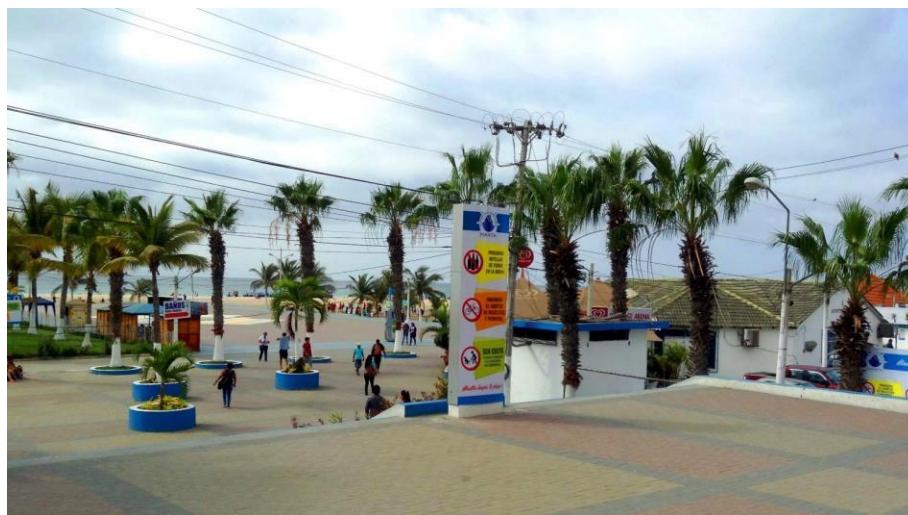
El acceso a la playa se puede realizar de manera terrestre, y marítima y su tipo de ingreso es gratuito (figura 2).

Figura 2: Vista de la entrada principal a la playa Murciélagos.

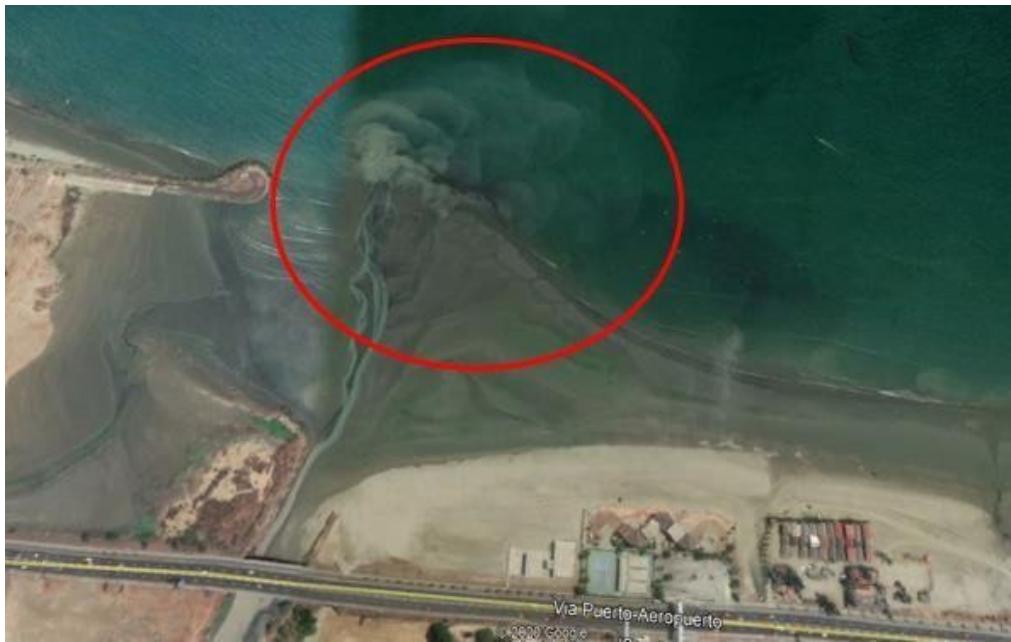
El agua de esta playa presenta una coloración oscura, debido a la presencia de una pluma de sedimentos en suspensión producto de la descarga del río Muerto, tal como puede apreciarse en la figura 4. Esta situación genera desconfianza a los bañistas, por lo que esta es muy poco concurrida, incluso en temporadas de vacaciones y días feriados.

últimos años, todavía persisten conexiones clandestinas de fábricas y domicilios que vierten sus desechos al río, y este a su vez, a la playa Los Esteros.

Figura 4: Obsérvese la desembocadura del río Muerto en la playa. La presencia de sedimentos en suspensión y desechos contaminantes se puede apreciar con claridad en esta imagen (círculo rojo).

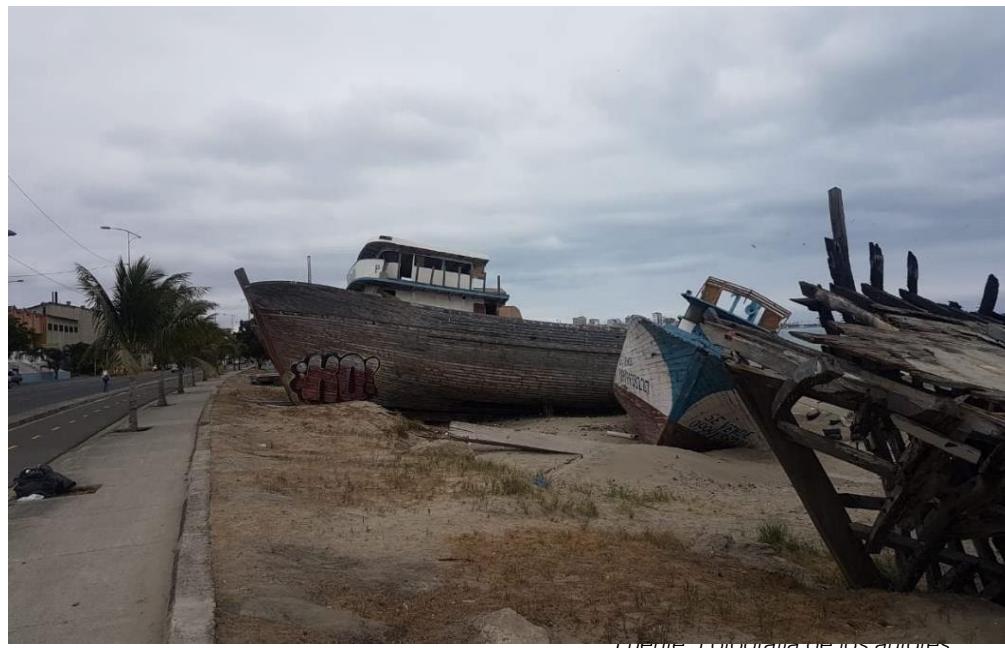
se encuentra operando un astillero (figura 5), que aun cuando puede servir de atractivo turístico, también es un foco de contaminación, pues en el marco de sus actividades se emplean productos químicos que alteran el ambiente y genera dañosal ecosistema.

Figura 5: Vista parcial de un astillero localizado en las inmediaciones de la playa Los Esteros.

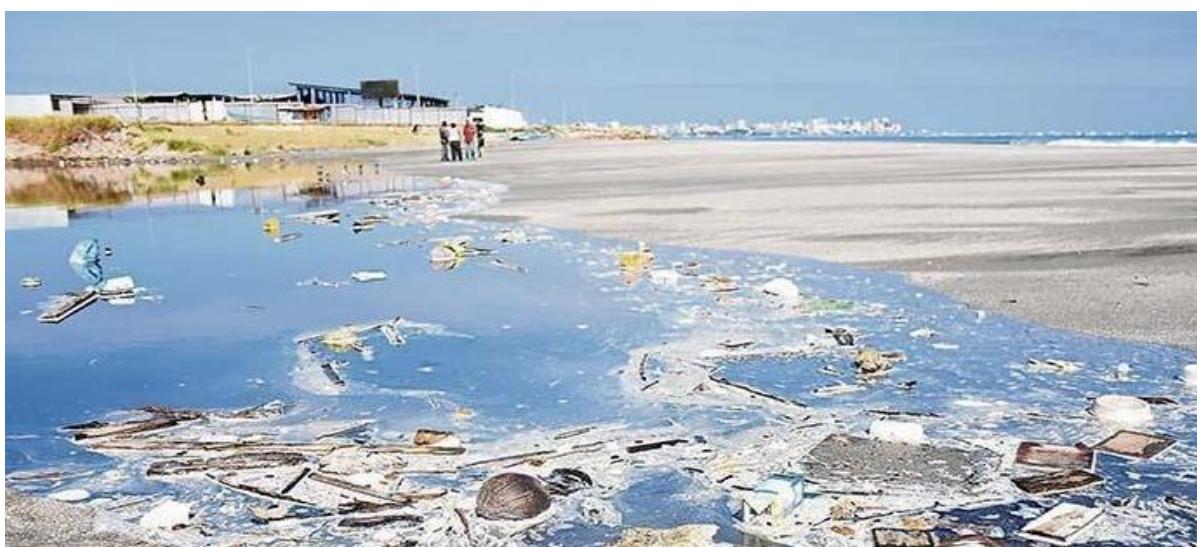
Dentro de esta playa también es persistente el problema que afecta a la fauna marina (Reyes & Albino, 2020), así como a los habitantes y a los turistas que acuden a ella. Por la desembocadura del río Muerto en la playa, drenan desechos de algunas industrias o fábricas de aceite y procesadoras de atún, de tal manera que la contaminación es muy notoria, tal como se puede apreciar en las figuras 6 y 7.

Figura 6: Panorámica de la desembocadura del río en la playa Tarqui. La acumulación de desechos por parte del río es más que evidente.

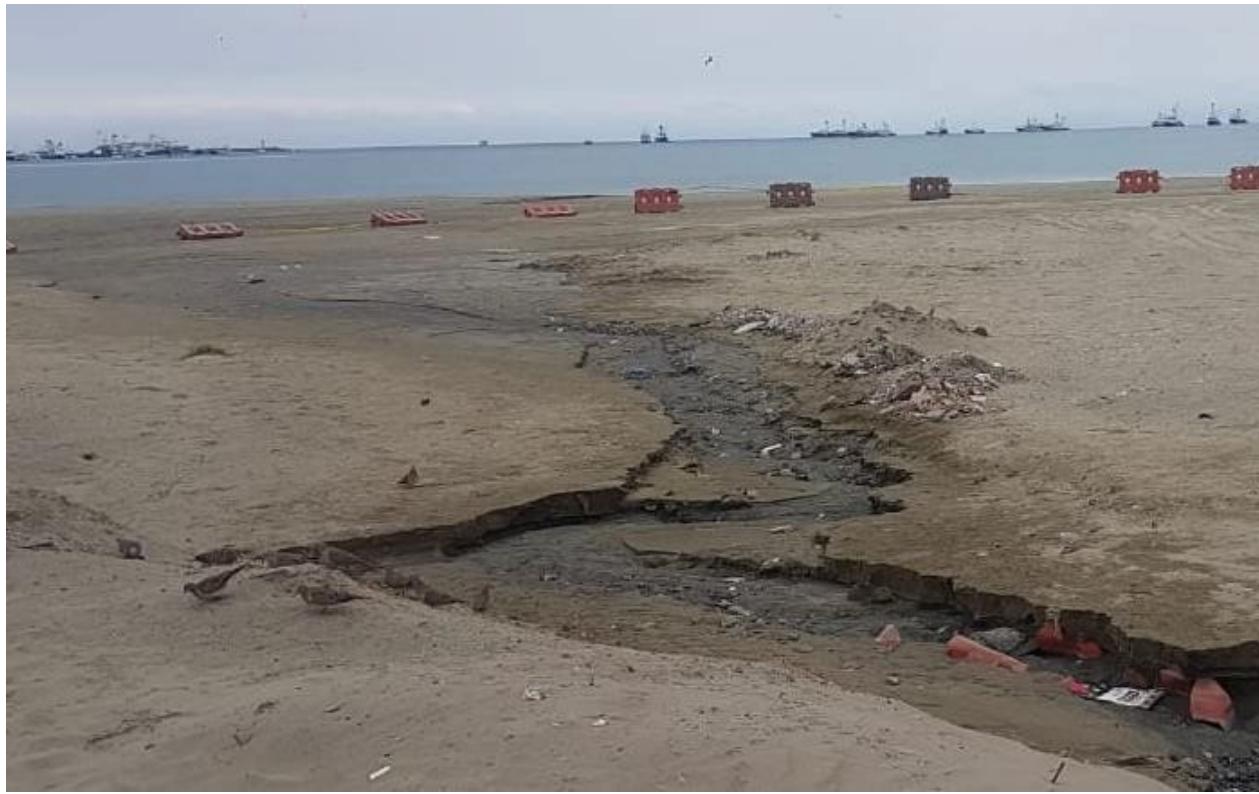
Figura 7: Vista del cauce bajo del río Muerto y la presencia de basura que contamina la playa.

La protección de la cuenca alta del río Muerto sería una acción importante, pues la deforestación o pérdida de la vegetación causa serios procesos erosivos, de tal manera que, en la temporada de lluvias

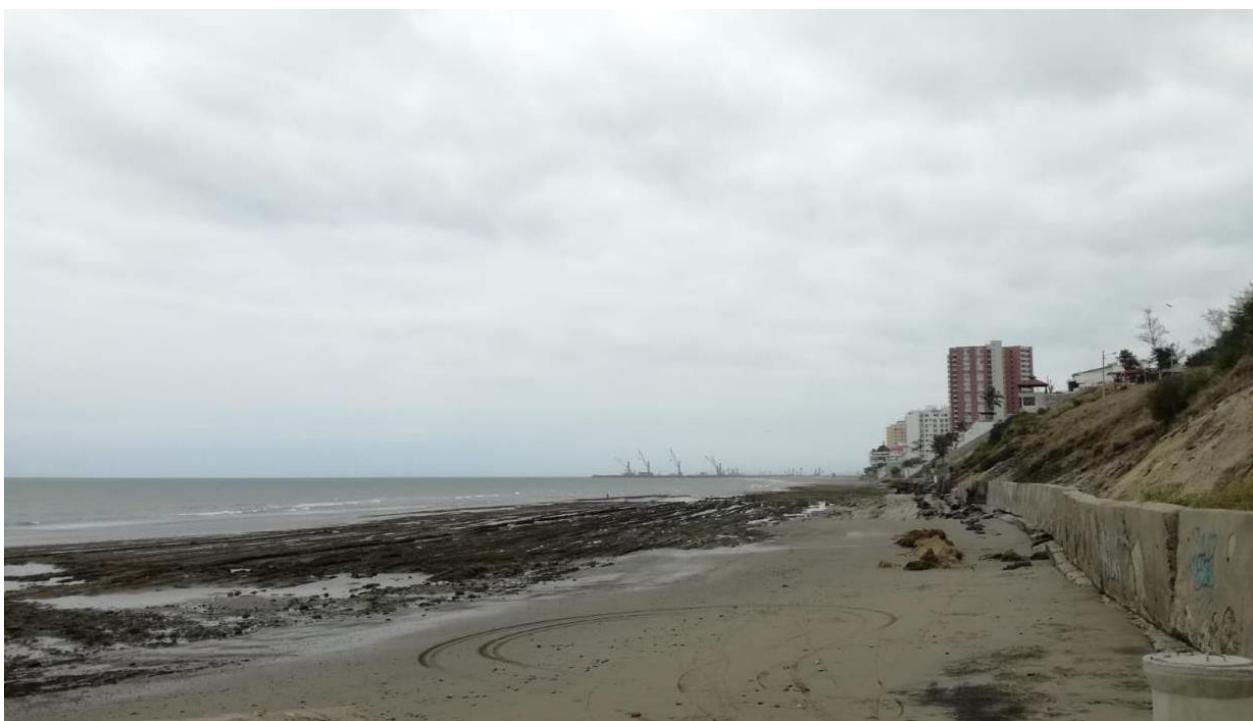
La playa de Barbasquillo se emplaza en un entorno prácticamente carente de vegetación (figura 9). En cuanto respecta a la fauna, las especies suelen ser las mismas que se observan en las playas antes descritas.

Figura 9: Panorámica de la playa Barbasquillo. Nótese la ausencia de instalaciones de servicios para el turista, así como las precarias condiciones ambientales.
